報道発表資料

東日本電信電話株式会社 神奈川事業部
 株式会社フルノシステムズ
 株式会社インターネットイニシアティブ
 芦之湖漁業協同組合

芦ノ湖で無線通信を活用したデジタル監視・管理の実証結果

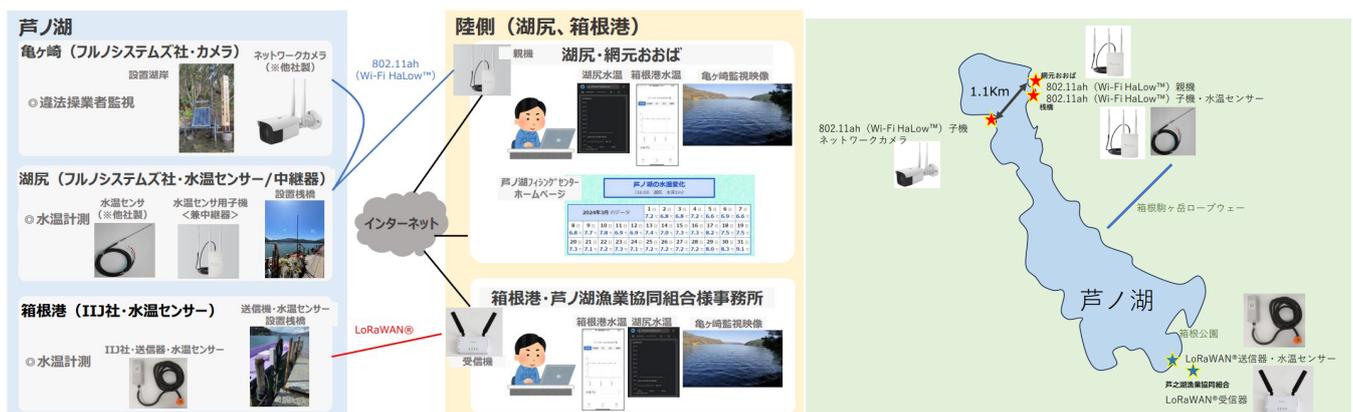
(5) 設置場所及びシステム構成イメージ図

- ① 「802.11ah(Wi-Fi HaLow™)」によるカメラ監視
 - ・ 1km以上離れた対岸との映像データの通信状況把握
 - ・ 監視カメラの人物検知やモーション検知を活用した「違法・不法操業者の監視」
 - ② 「802.11ah(Wi-Fi HaLow™)」と「LoRaWAN®」による水温センシング計測
 - ・ 水温センサーを活用したホームページでの情報提供運用
- <芦ノ湖フィッシングセンターURL_ <https://www.ashinoko-fc.co.jp/afc/info.html>>

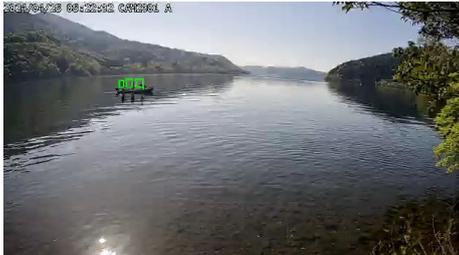
- ・監視場所：亀ヶ崎
- ・監視方向：南東方向（漁協様事務所方向）
- ・監視期間：2024/04/28～2024/05/29

※カメラの設定 ・カメラ解像度：VGA（640x360）
・フレームレート：5fps
・ビットレート：128kbps

・船上の複数の人物を検知して録画した動画

- ① 人物検知・モーション検知によるイベント録画機能を使用し、昼間の人物検知は正常に動作しており、「事故や密漁に対する早期対応」が可能であることが分かった。
- ② 実証したカメラは高感度レンズを装備しており、夜間でもある程度の照度(月明かり程度)があればカラー撮影が可能である。このため、夜間での Day Mode 撮影(赤外線 IR 未使用)と Night Mode 撮影(赤外線 IR 使用)の撮影比較を行なった。Night Mode での強い IR ライト照射は消費電力が高くバッテリー消費が大きくなるため照度を 20%設定に抑えておこなった。また、人物検知・モーション検知の感度も高めの設定であったため、夜間の撮影では、鳥や木の葉の揺れにも反応・撮影したことで、人物以外の映像データも保存された。

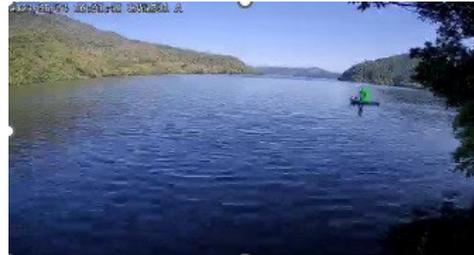
・遠くの人物を検知して録画した動画

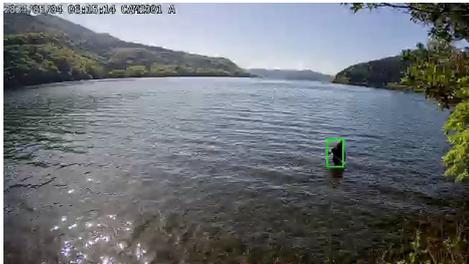
・湖の浅瀬にいる釣り人を検知して録画した動画

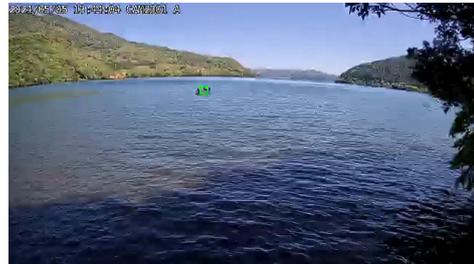
・遠くの動きの少ない人物を検知して録画した動画

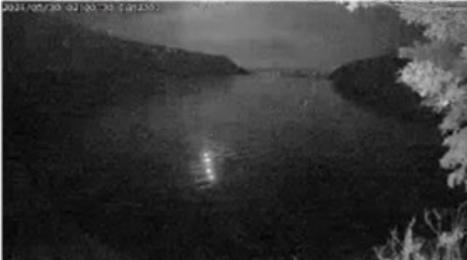
● 夜間IR（赤外線）使用：Night Mode撮影

・バッテリー駆動の為、IR Luminanceは20%として運用

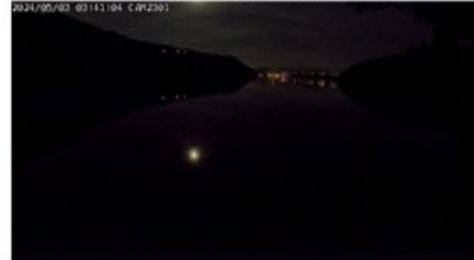
● 夜間IR（赤外線）未使用：Day Mode撮影

・月明かり程度の明かりがあればカラー撮影可能

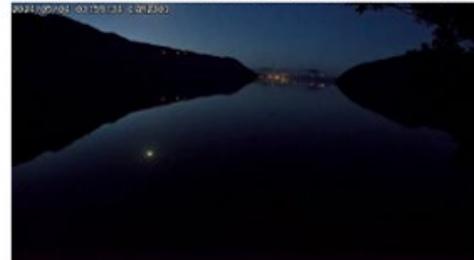
・深夜でも月明かりがあり空が晴れていればさらに明瞭に撮影可能

※夜間の撮影については、風により木の葉が揺れ反応したり、鳥が横切ったりして反応したと思われる暴風雨の中でも揺れる葉に反応しイベント録画された

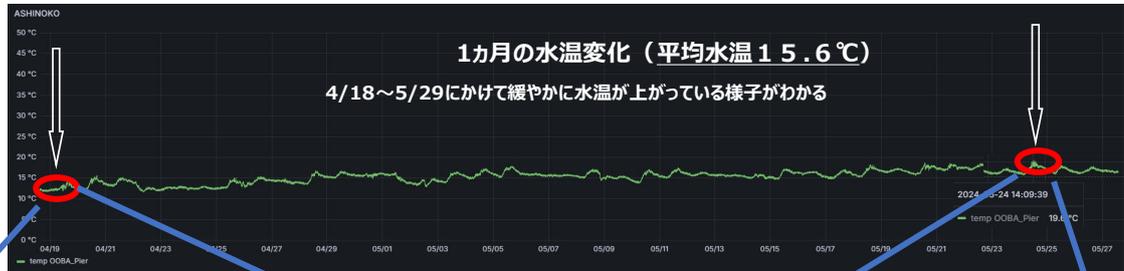
9. 検証②-2 水温測定データ結果（おおば様側）

測定場所：網元おおば様棧橋（棧橋下約 2m）

測定期間：2024/04/18~2024/05/29

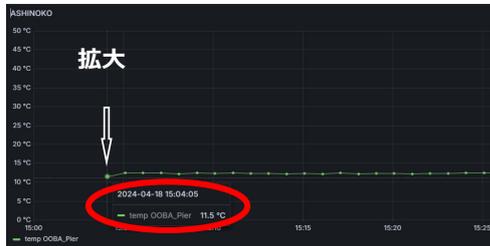
日時：2024/04/18 15:04
最低温度：11.5°C

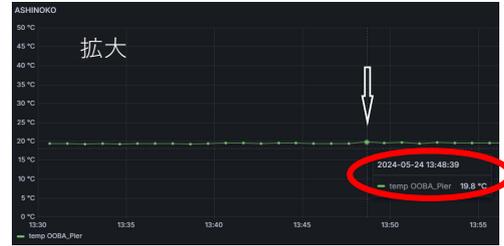
日時：2024/05/24 13:48
最高温度：19.8°C

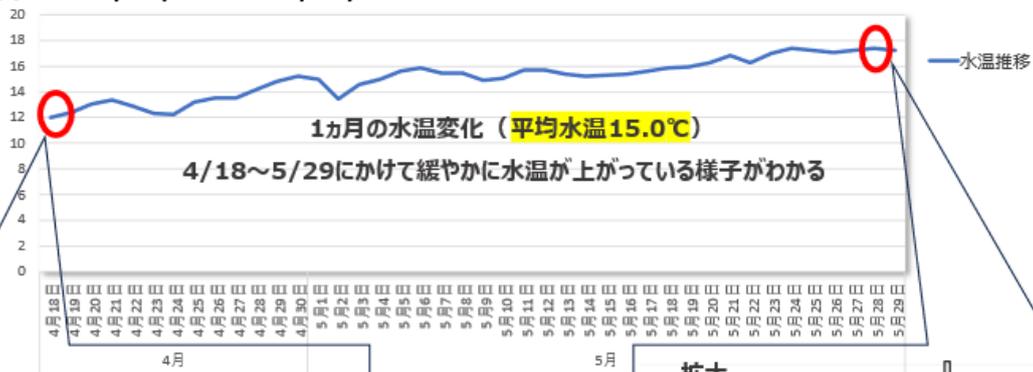
12. 検証③-3 水温測定データ結果（漁協事務所側）

測定場所：福井釣船店の棧橋の先端（棧橋下約 2.2m）

測定期間：2024/04/18~2024/05/29

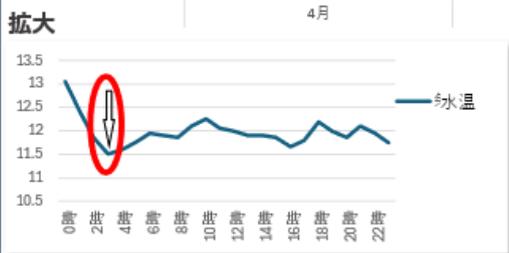
日時：2024/04/18 3:47
最低温度：11.5°C

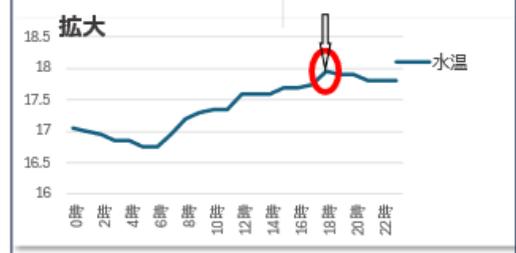
日時：2024/05/24 18:47
最高温度：18.0°C
